Pontes em arco de alvenaria de pedra. Um contributo para a sua conservação

RESUMO: Apresenta-se uma experiência de ensino, desenvolvida com base em casos de estudo de pontes históricas em arco de alvenaria de pedra, localizadas sobre o rio Este. Descreve-se uma metodologia própria de recolha e arquivo da informação relativa às obras de arte e de avaliação do seu estado de conservação. Apresentam-se alguns resultados de expeditas avaliações de segurança destas estruturas.

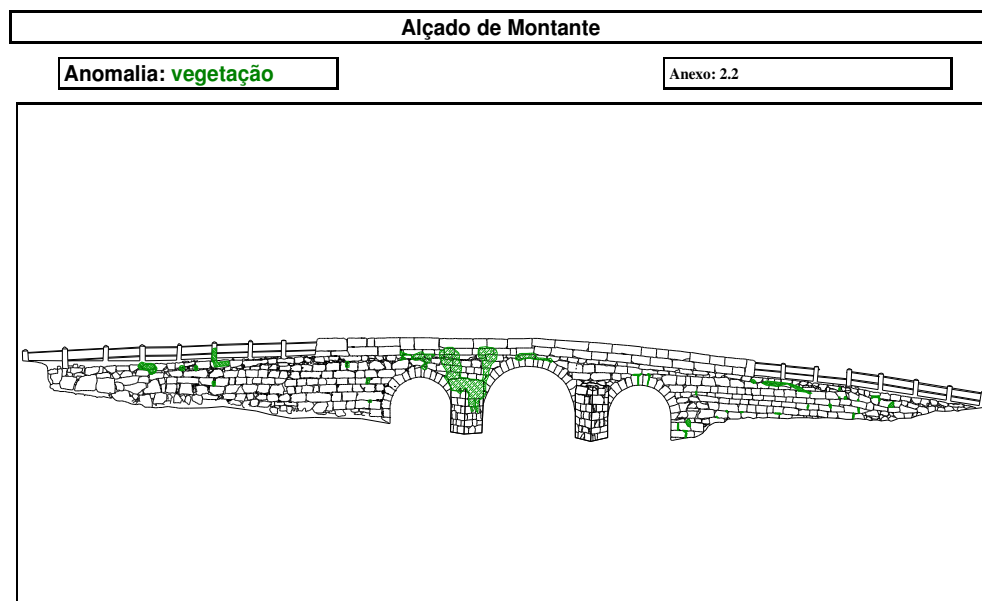
Na Figura 3 apresenta-se um exemplo de esquema do primeiro tipo referido, mostrando a vegetação representada no alçado de montante de uma ponte, enquanto na Figura 4 se apresenta um esquema do segundo tipo, indicando-se as diferentes anomalias detectadas no intradorso de um arco. A representação por anomalia, em alçado e em planta, é especialmente útil para a quantificação dos trabalhos de manutenção, de reparação e de reforço eventualmente associados.

Figura 3. Alçado de montante. Representação da vegetação.

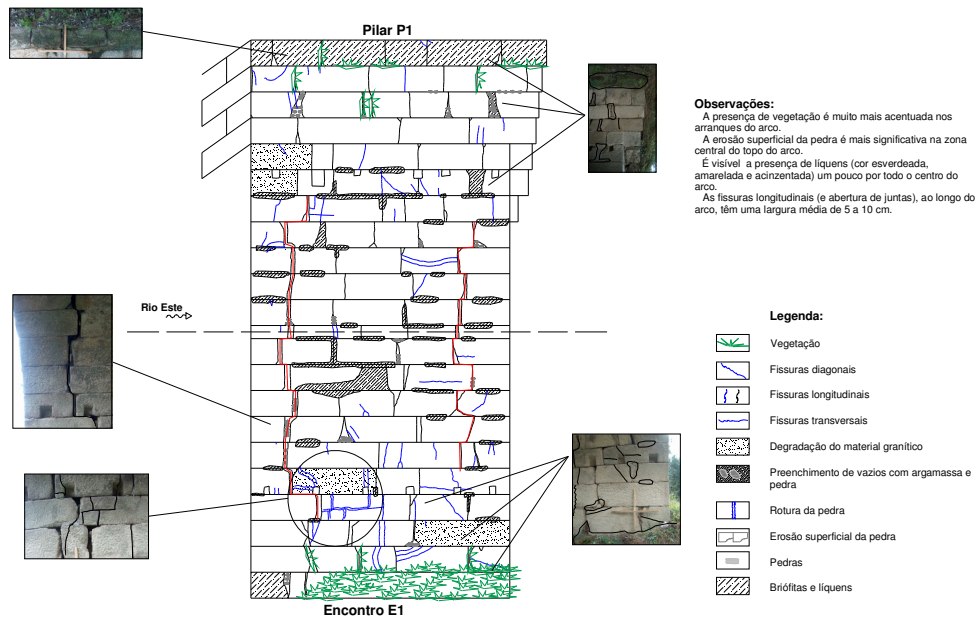
1. Intradorso do Arco A1 (Esquema)

Figura 4. Intradorso de um arco. Representação das anomalias.

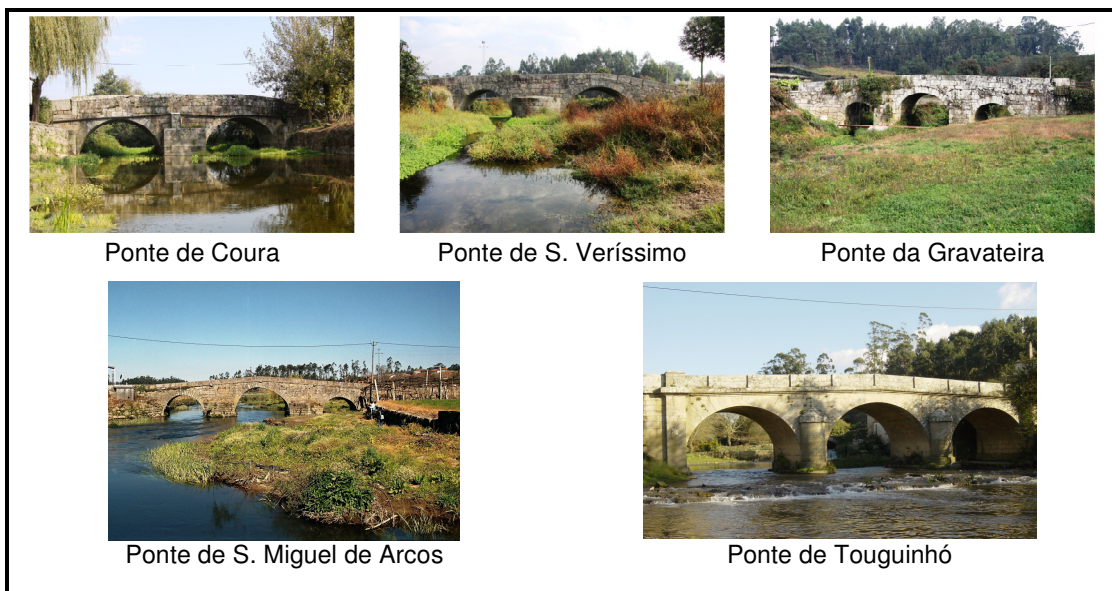
Figura 5. Pontes sobre o rio Este.

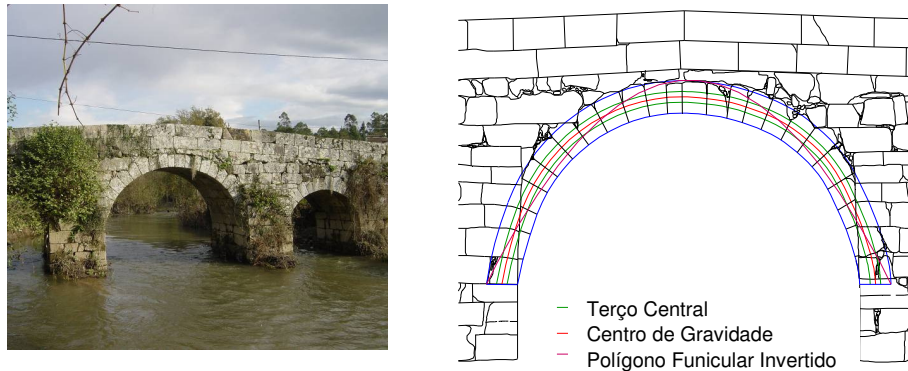
A segurança das cinco estruturas em arco foi avaliada de forma expedita, recorrendo à Estática Gráfica e ao método proposto pela *Union International de Chemins de Fer* (Método *MEXE*) e, em desenvolvimentos mais recentes, usando o programa de cálculo automático *Ring*, desenvolvido e comercializado pela empresa *LimitState*. Na Figura 8 representa-se, a título ilustrativo, um cálculo realizado recorrendo à Estática Gráfica, considerando o arco central da Ponte da Gravateira, verificando-se que a linha de pressões tangencia os limites do arco apenas em três pontos.

Figura 8. Arco central da ponte da Gravateira. Avaliação da segurança.
